Oggetto analisi
Descrizione + Foto
Categoria di intervento proposta

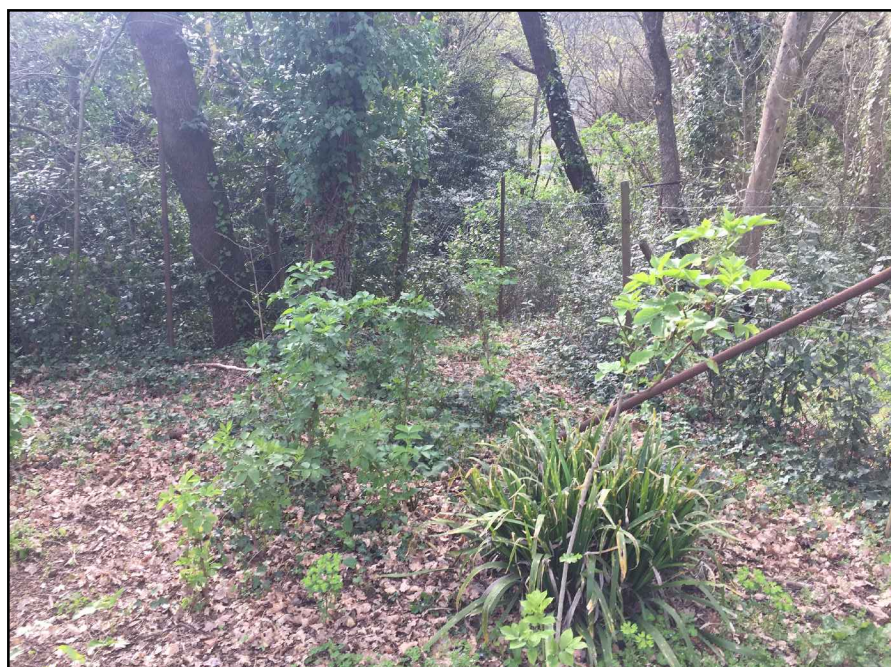
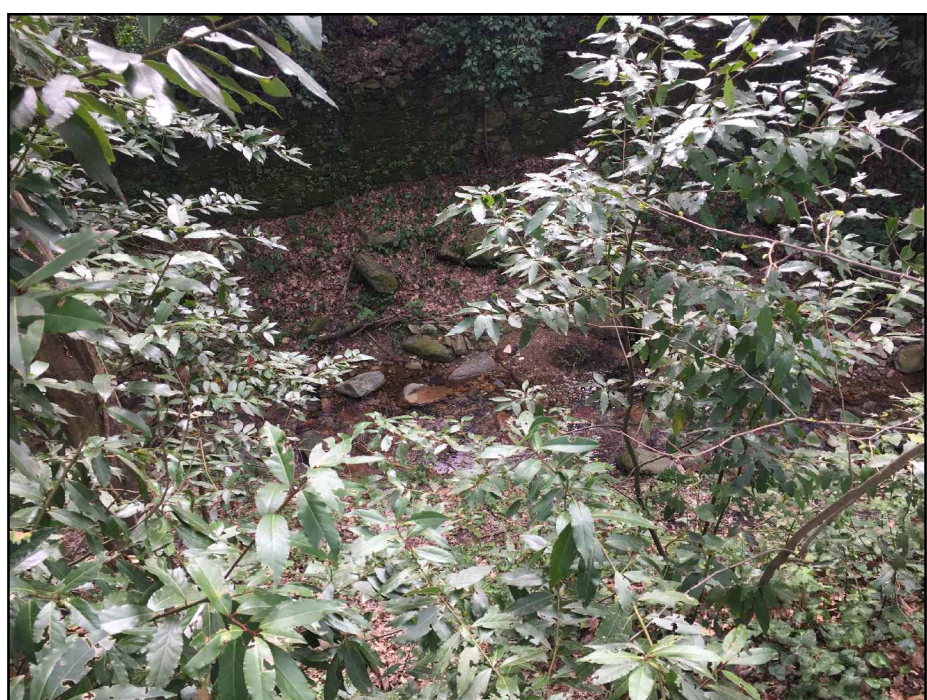
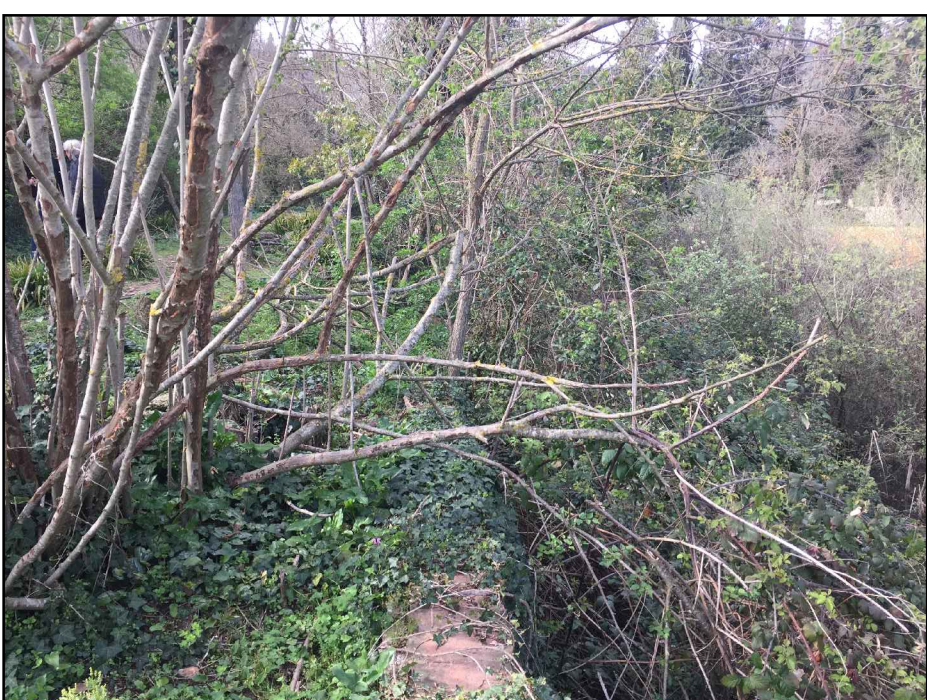
Fascia naturale di confine col Rio Grifone costituita da una zona dotata di una fitta vegetazione di basso fusto ed arborea autoctona tipica delle situazioni di ripa.

## RECUPERO, SALVAGUARDIA E VALORIZZAZIONE DELL'INSEDIAMENTO ARBOREO E VEGETALE ESISTENTE

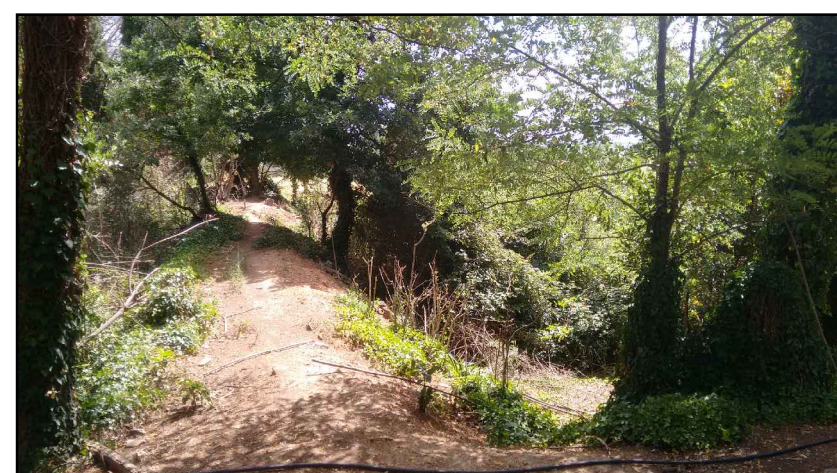
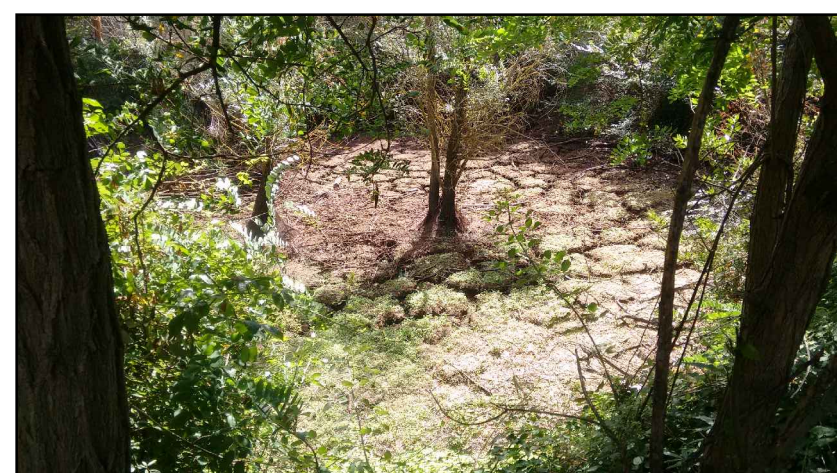
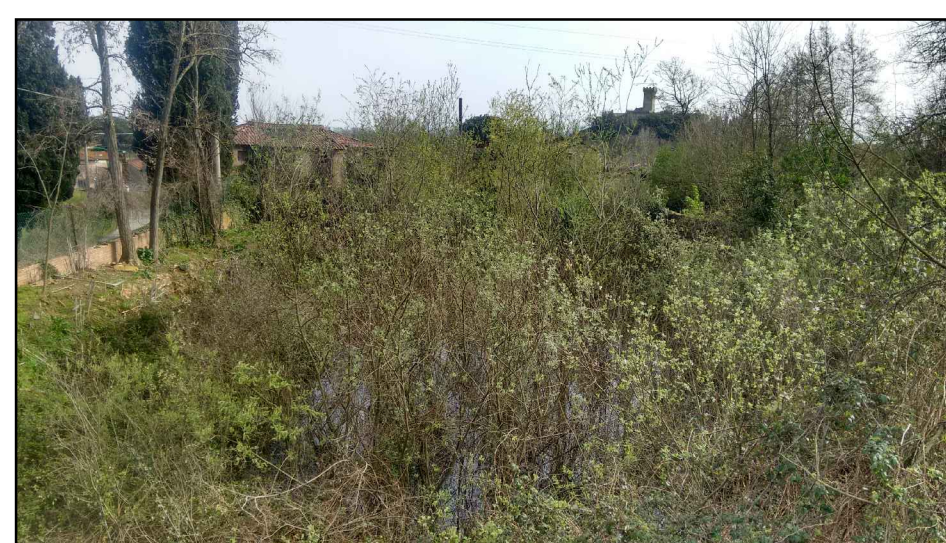
**GORE**

Vasche realizzate per le utilizzo a carattere temporaneo, ricavate con scavi pressoché nudi di ogni struttura di tenuta e rimaste inutilizzate da decine d'anni ormai (ad oggi senza alcuna necessità di impiego). Ciò sta determinando una duplice criticità:

- sono evidenti cedimenti di terreno (frane);
- si sono storicizzate, soprattutto nei mesi invernali, situazioni di tipo paludoso, con acqua permanentemente stagnante, che ha determinato da anni fenomeni di insalubrità diffusa, presenza di insetti ed animali molesti, emanazione di odori sgradevoli, ecc., cui si unisce una evidente pericolosità per l'uomo per operazioni di manutenzione alla quota di piano vasca.

**BONIFICA GENERALE CON MODIFICA DEL LIVELLO DI QUOTA DI FONDO E  
RECUPERO DELLE TRACCE PLANIMETRICHE IN SUPERFICIE**

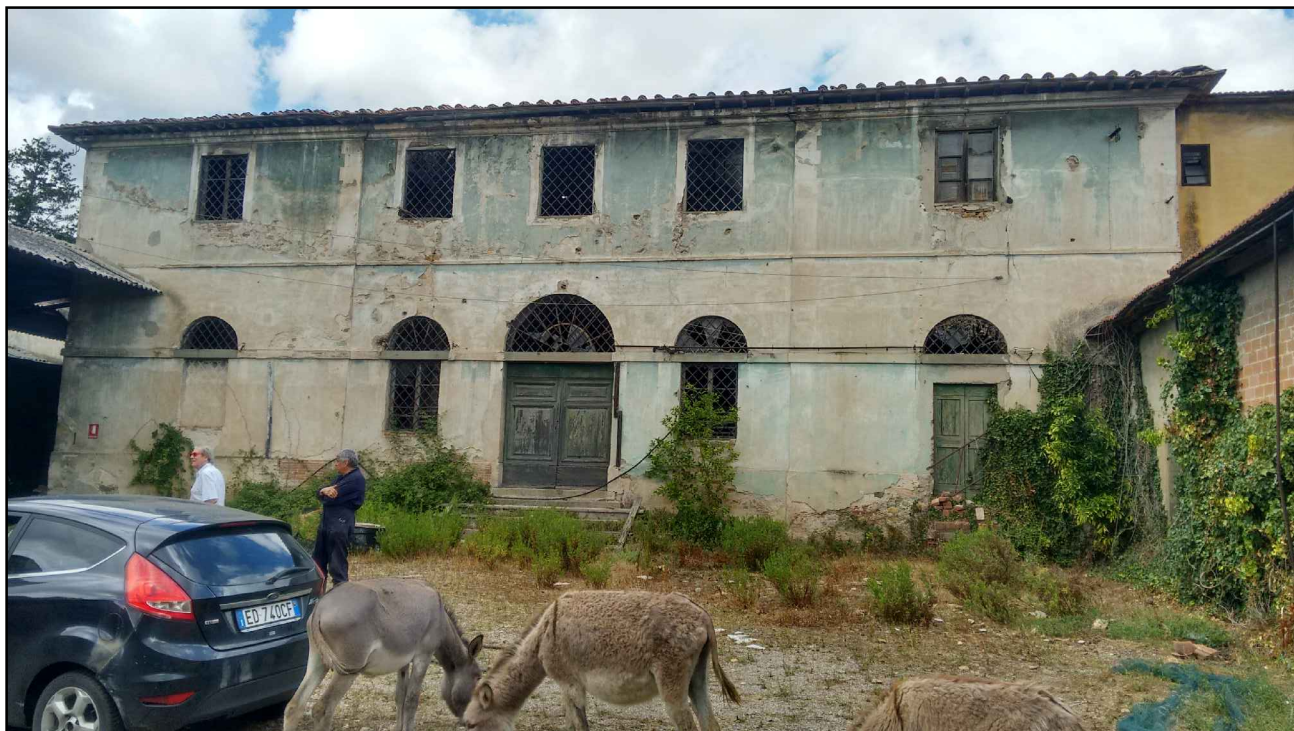
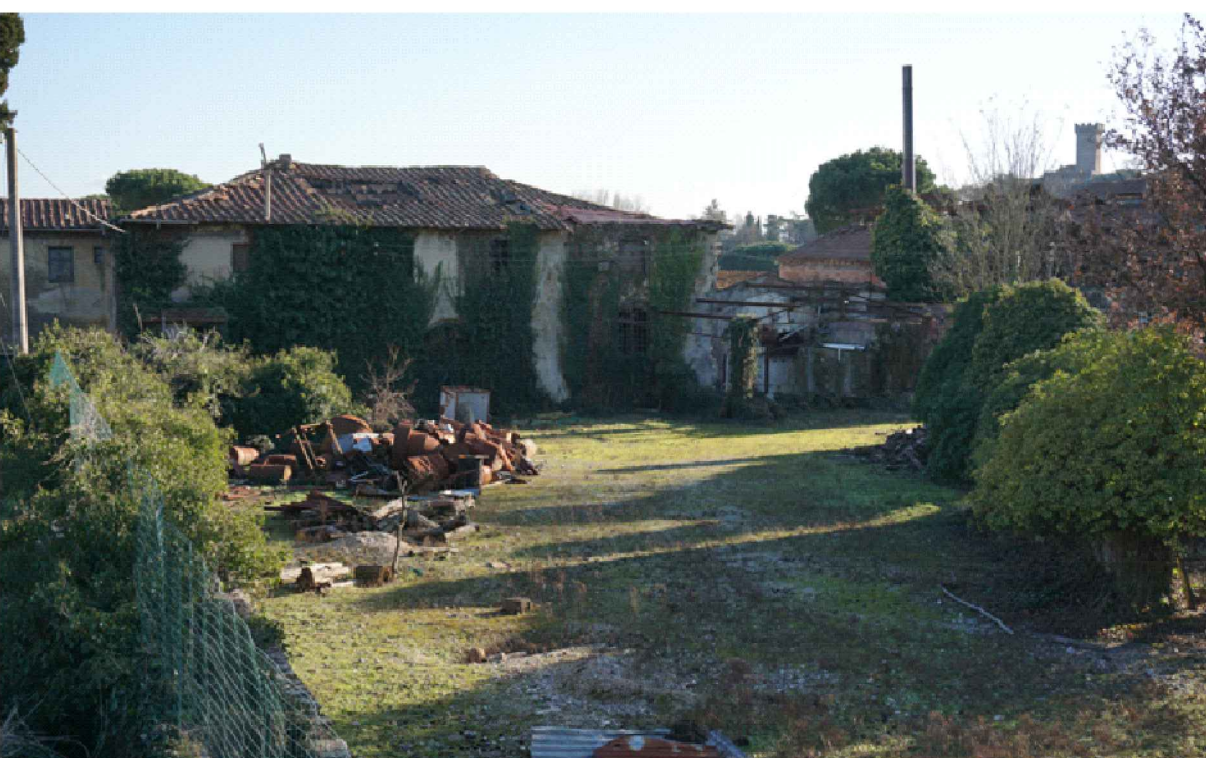
**Esterno**

Villa principale di elevato pregio architettonico e dalla tipologia e volumetria ancora oggi molto ben identificabili, nonostante negli anni sia stata "aggredita" esternamente dall'addossarsi di volumi e fabbricati incongrui ed elementi precari e posticci e snaturata internamente da interventi di diversa distribuzione verticale ed utilizzo degli spazi e dei locali. Lo stato di manutenzione in cui versa attualmente è decisamente pessimo, pericolante soprattutto nelle strutture orizzontali dei solai e della copertura superiore (tetto), in larga parte crollate, che ne rendono pericoloso anche il semplice accesso.

**RISTRUTTURAZIONE EDILIZIA CONSERVATIVA E CONTESTUALE BONIFICA DA OGNI SUPERFETTAZIONE, CORPO DI FABBRICA E/O MANUFATTO INCONGRUO O POSTICCIO INDEBITAMENTE ADDOSSATO.**

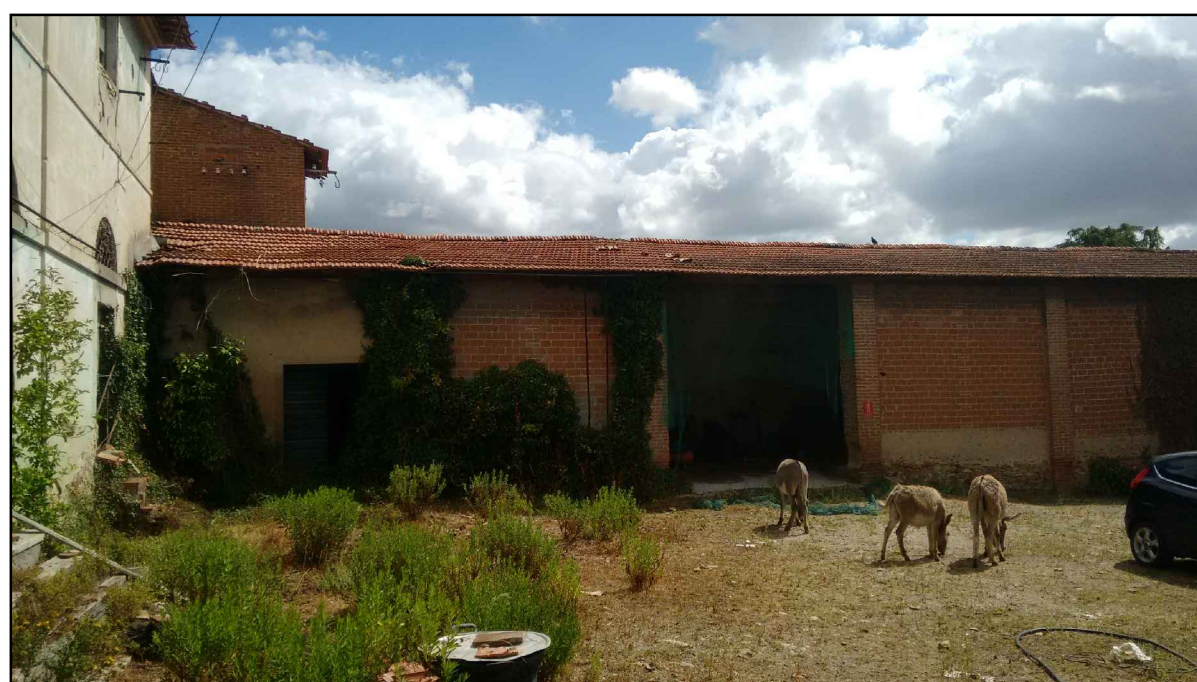
**MAGAZZINO A LATO VILLA PRINCIPALE**

Corpo di fabbrica di scarso valore architettonico, addossato alla villa principale in maniera incongrua. Non completo nei suoi elementi edilizi di finitura e non tamponato con infissi. Lo stato di manutenzione è molto scarso, mentre la struttura necessita di ulteriori verifiche statiche per un suo eventuale recupero.

**DISTACCO DEL FABBRICATO DALLA VILLA PRINCIPALE E RECUPERO STRUTTURA ESISTENTE, SE POSSIBILE, CON RIDUZIONE DEL VOLUME.**

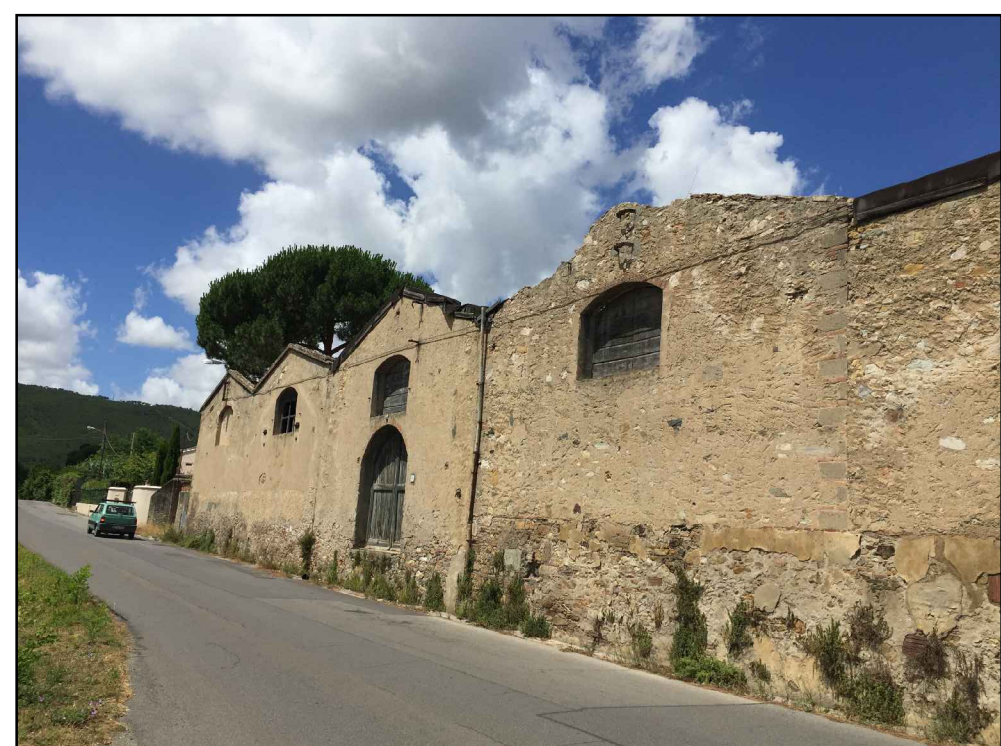
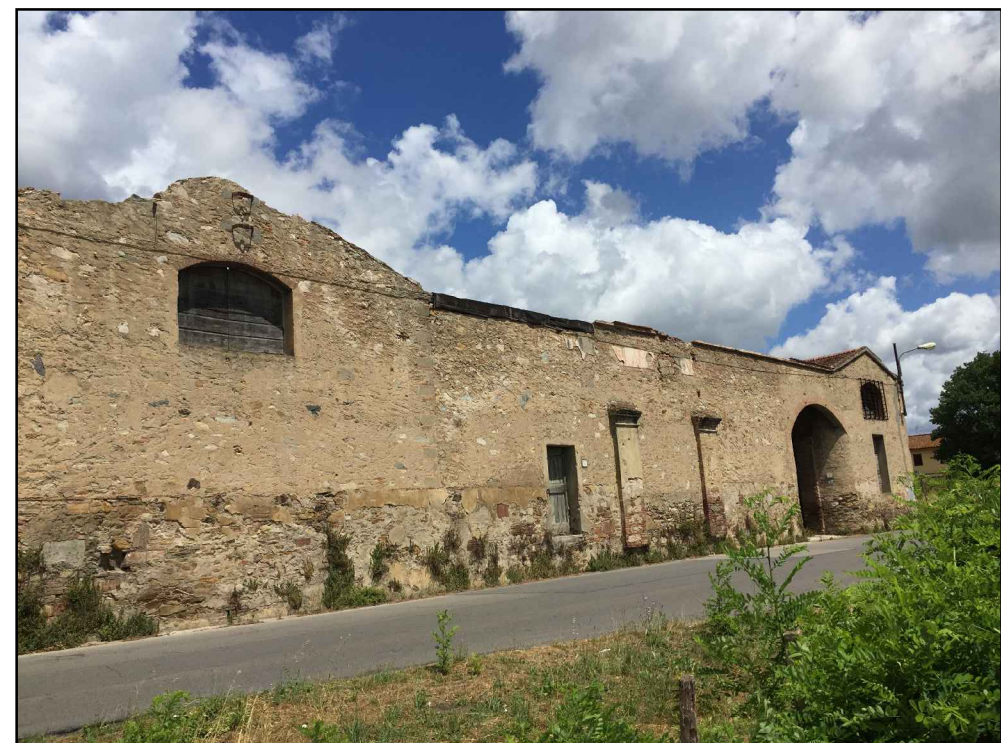
**MURO DI CINTA PERIMETRALE - LATO SU VIA BUTESE**

Muro perimetrale in laterizio intonacato con andamento continuo e profilo superiore dritto in corrispondenza delle porzioni a corte interna e "a cuspide" in corrispondenza dei fabbricati su di esso attestanti. Tale profilo superiore costituisce un elemento fortemente connotante l'intera area.

## RECUPERO CONSERVATIVO CON RIPRISTINO APERTURA ORIGINARIA IN ASSE CON LA VILLA PRINCIPALE

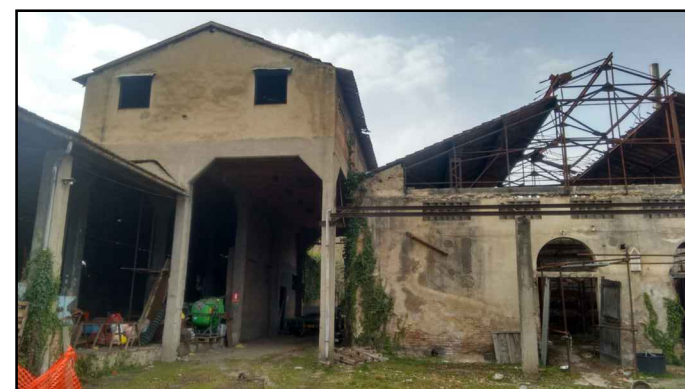
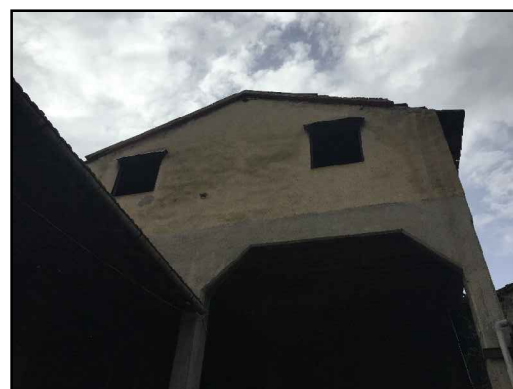
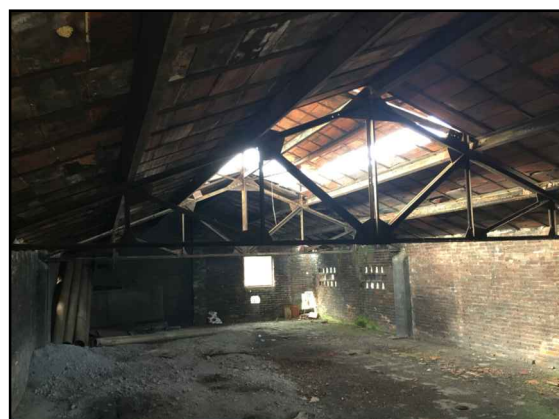
**ALTANA**

Corpo di fabbrica di tipo industriale realizzato su pilastri di notevole dimensione ed altezza, da costituire passaggio/varco carrabile da una parte all'altra del comparto. In ottimo stato di conservazione, rappresenta una testimonianza certamente ben recuperabile anche con altre e diverse destinazioni d'uso.

## RISTRUTTURAZIONE E RECUPERO DEL VOLUME CON NUOVA DESTINAZIONE D'USO.

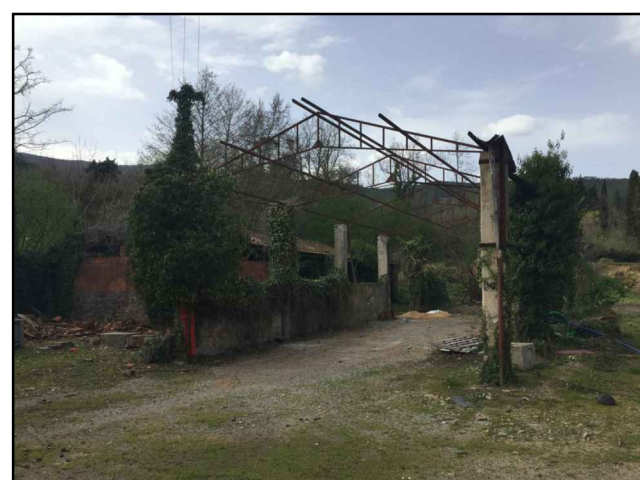
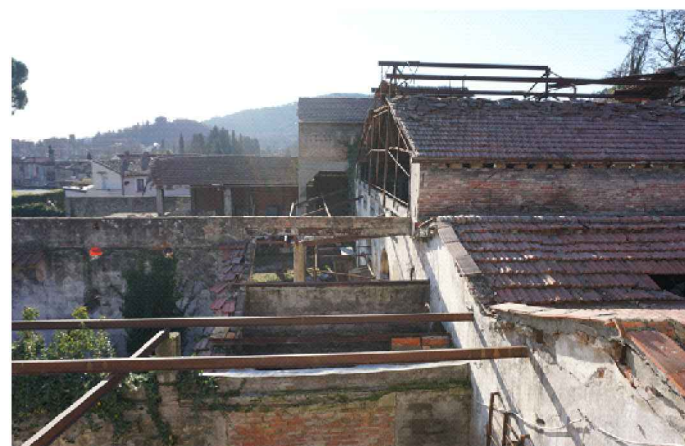
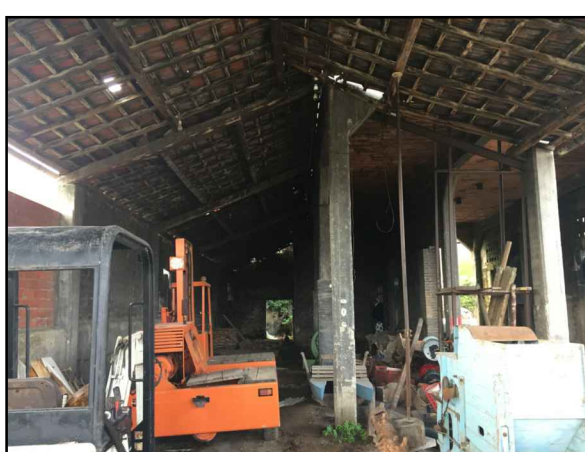
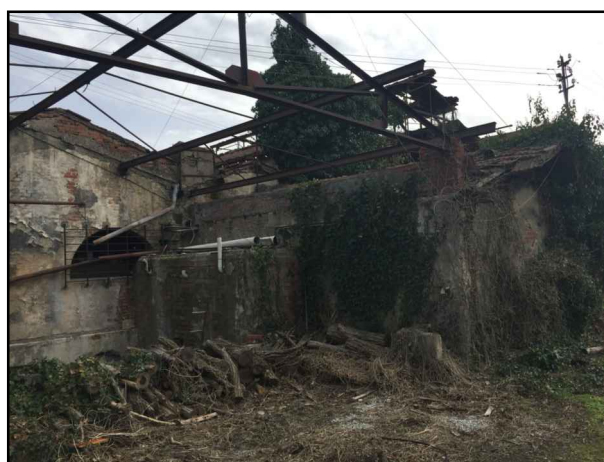
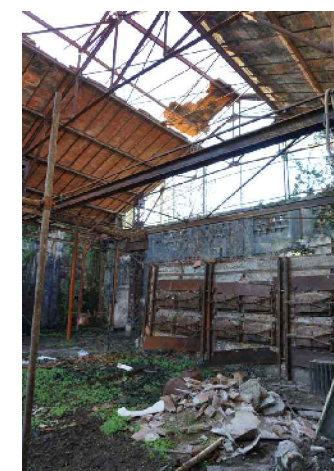
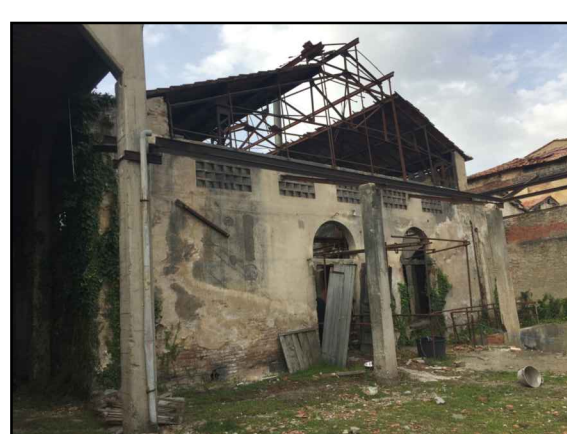
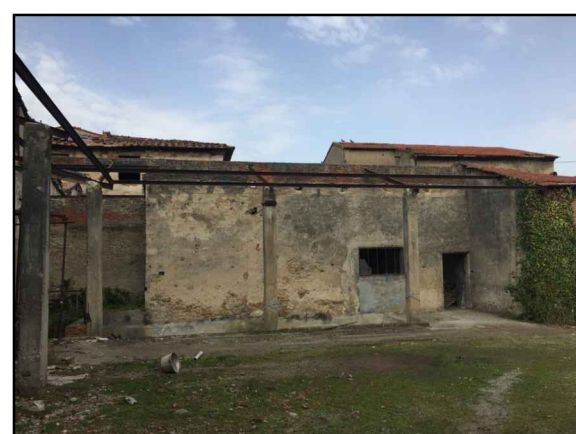
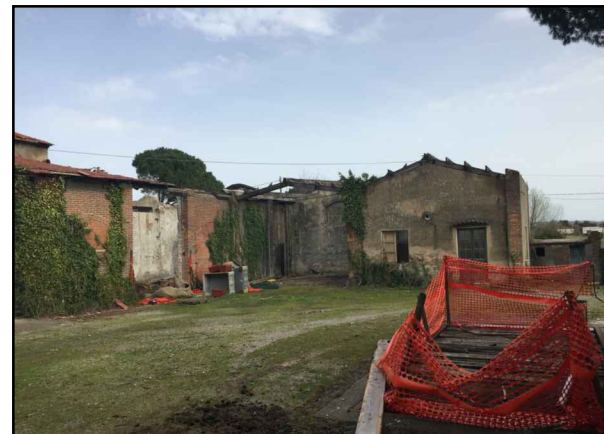
**VOLUMI INDUSTRIALI**

Insieme di corpi di fabbrica originariamente utilizzati a carattere produttivo, frutto della progressiva stratificazione e della caotica e spontanea sovrapposizione volumetrica che si è succeduta negli anni, senza che vi sia una tipologia architettonica ben identificabile. Lo stato di manutenzione è decisamente pessimo, a tratti pericolante. Le strutture realizzate appaiono oggi al limite della tenuta, soprattutto quelle metalliche (aggredite dalla ruggine) e lignee (ammalorate dalle continue infiltrazioni) di sostegno delle coperture. I materiali usati da bonificare quelli a base di amianto. Tale insieme di corpi di fabbrica, impossibile da recuperare ai fini di nuove possibili destinazioni d'uso, costituisce un volume complessivo notevolmente impattante e soffocante delle preesistenze di pregio come la villa principale.

**RISTRUTTURAZIONE EDILIZIA OVE POSSIBILE E SOSTITUZIONE EDILIZIA CON RICOSTRUZIONE IN LUOGO DIVERSO DEI VOLUMI RIMANENTI CON CONTESTUALE BONIFICA DEI MATERIALI NOCIVI.**
