SONDAGGIO N.

S - 1

Centosa di Colci (PI)

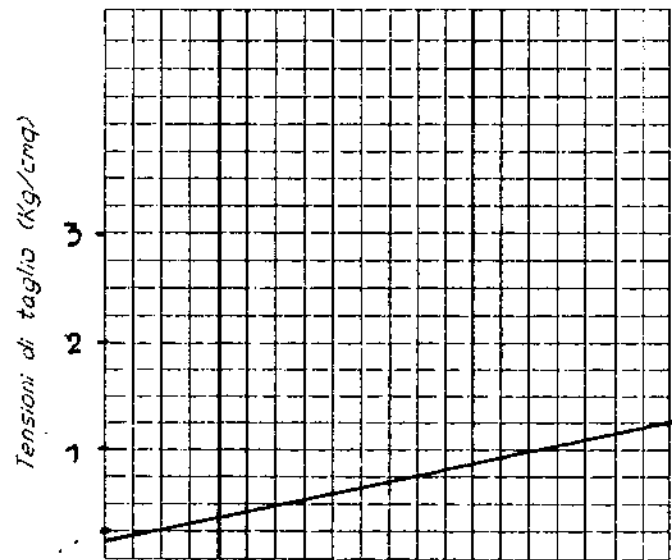
CURVA INTRINSECA

Pressioni assiali (Kg/cmq)

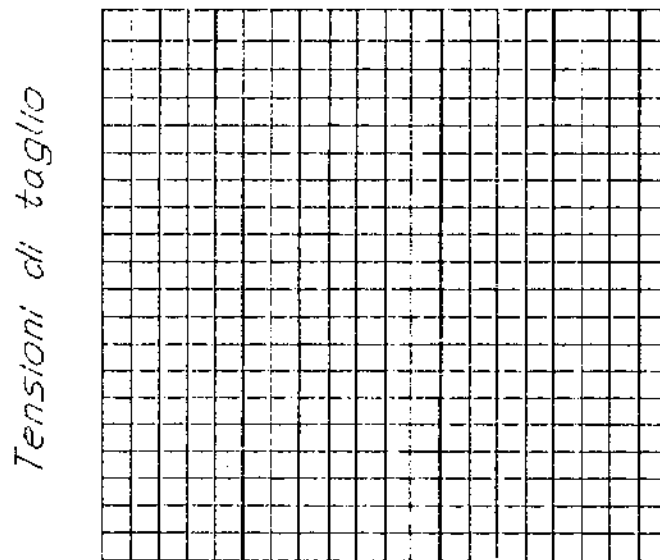
TAGLIO - DEFORMAZIONE

Deformazioni (mm)
