## 2. CARATTERI LITOLOGICI E GEOTECNICI DEL TERRENO.

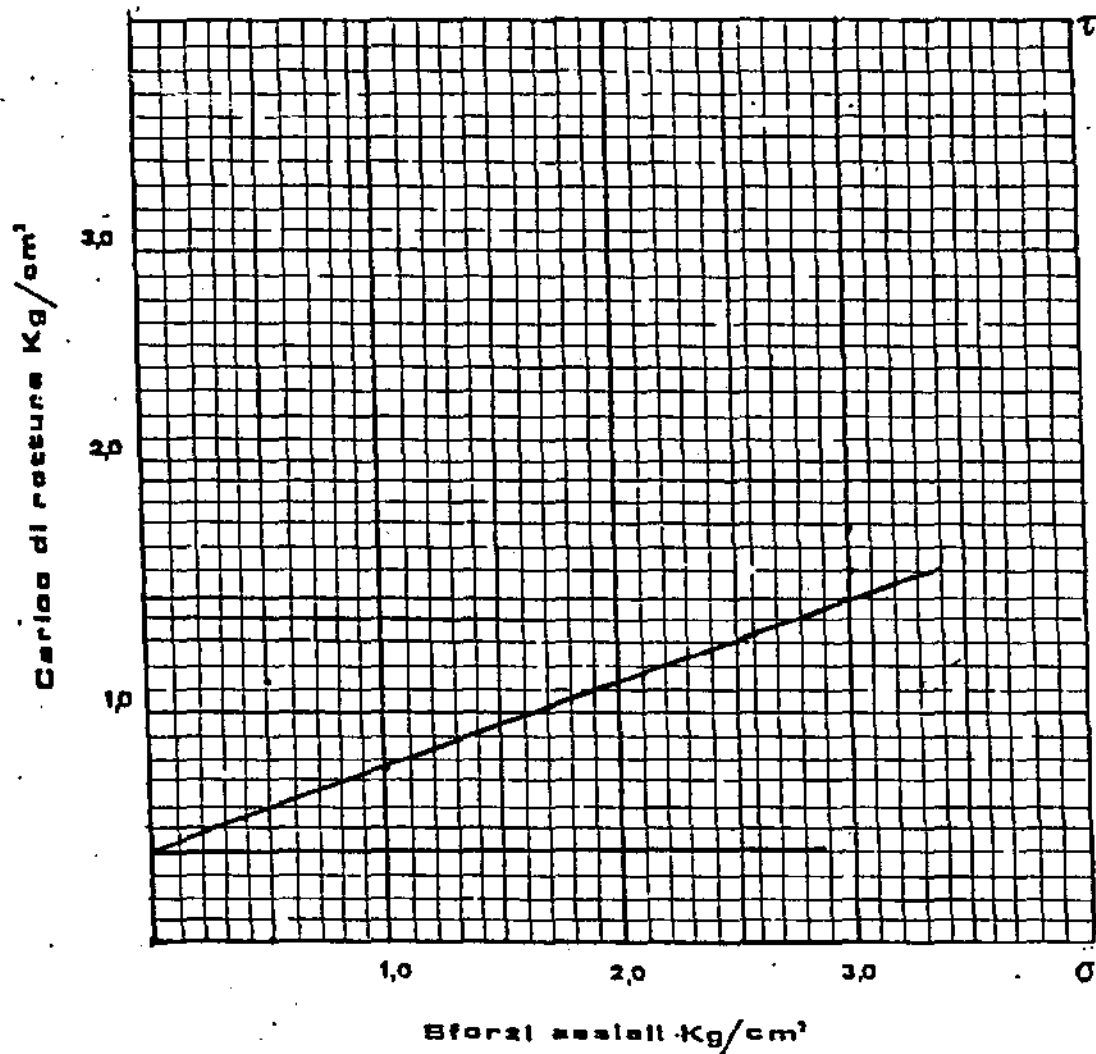
Sondaggio	tipo	Densità	$\tau$	$\sigma$	U%	$\varphi = 19^\circ$
Camp.	tipo	Assesum.	0,76	1		$c = 0,400$
Peso spec	1,856		1,12	2		U%
			1,8	3		
		Condizioni di prova:				
		taglio rapido non drenato

terreno: argilla rossastra legg. sabbiosa con detrito

Sono stati effettuati alcuni saggi geognostici che hanno permesso di prelevare alcuni campioni di terreno, nella parte argillosa del deposito, che sono stati sottoposti a prove di laboratorio al fine di constatarne le proprietà fisico-meccaniche.
